Walenstadt Kapelle St. Wolfgang

Restaurierungsbericht

der Arbeiten 2008 an der Bossar“d“orgel

Orgelbau Späth AG

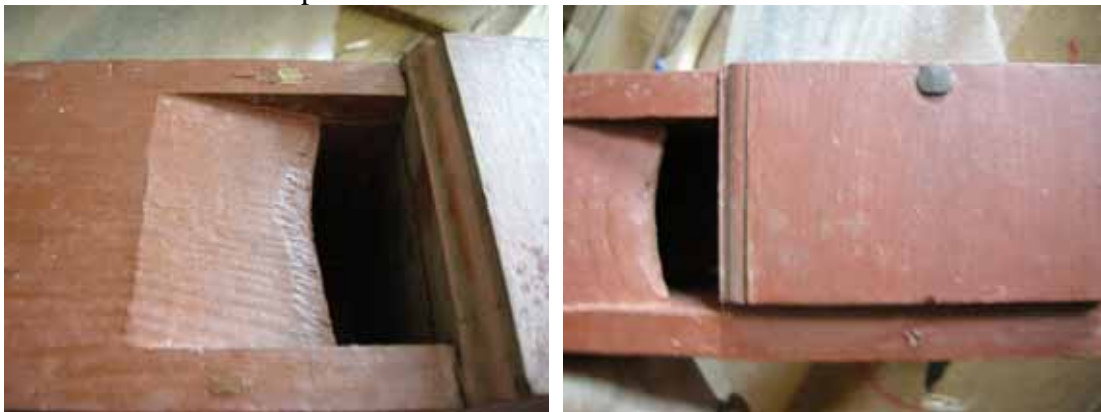
Holzpfeifen G und H vor der Restaurierung; deutlich erhöhte, bogenförmige Aufschnitte

Feststellung: 1954 wurden die tieferen Pfeifen am Kern aufgetrennt und der Aufschnitt herabgesetzt.

Massnahmen: Die Pfeifen wurden gereinigt, die Vorschläge entfernt. Die Deckel wurden neu beledert und sauber aufgepasst. Bei G und H wurden die veränderten Aufschnitte herabgesetzt auf das originale Mass. Die Pfeifen wurden mit roter Bolusfarbe nachgestrichen. Die vorhandene rote Farbe platzte an vielen Stellen ab.

Klang: ging eher gegen Quintatön. Aus klanglichen Gründen haben wir uns entschlossen, die herabgesetzten A nachzuschneiden auf ein musikalisch vertretbares Minimum! Zudem haben wir die oben beschriebenen Defekte behoben.

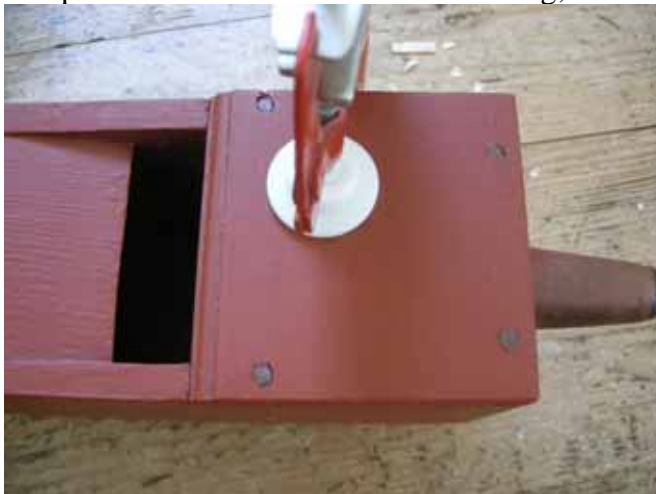
Abschluss der
Restaurierung:
Vorschläge, papiert,
aufgeleimt und mit
originalen Holznägeln

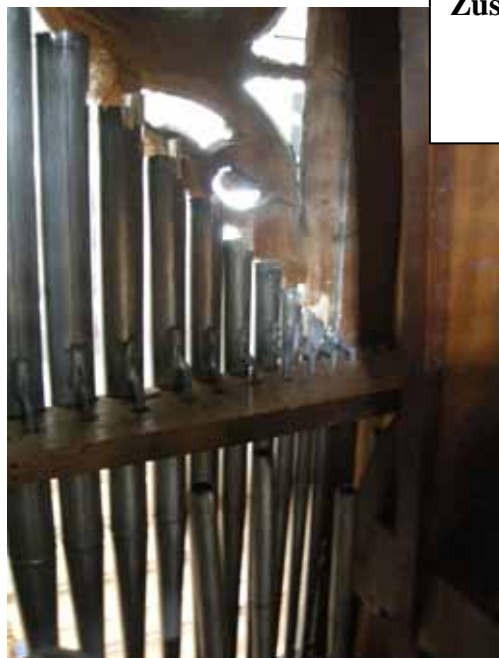
Blick auf den Prospekt von der Rückseite her. Deutlich erkennbar sind die für Bossart typischen gegossenen Haften. Bei den Prospektpfeifen sind die Stimmvorrichtungen zu erkennen. Zum Stimmen dienen einerseits die Schnitte, welche aufgedrückt oder geschlossen werden bei „zu langen“ Pfeifen, oder mit den eingefügten Holzkeilchen bei „zu kurzen“ Pfeifen.

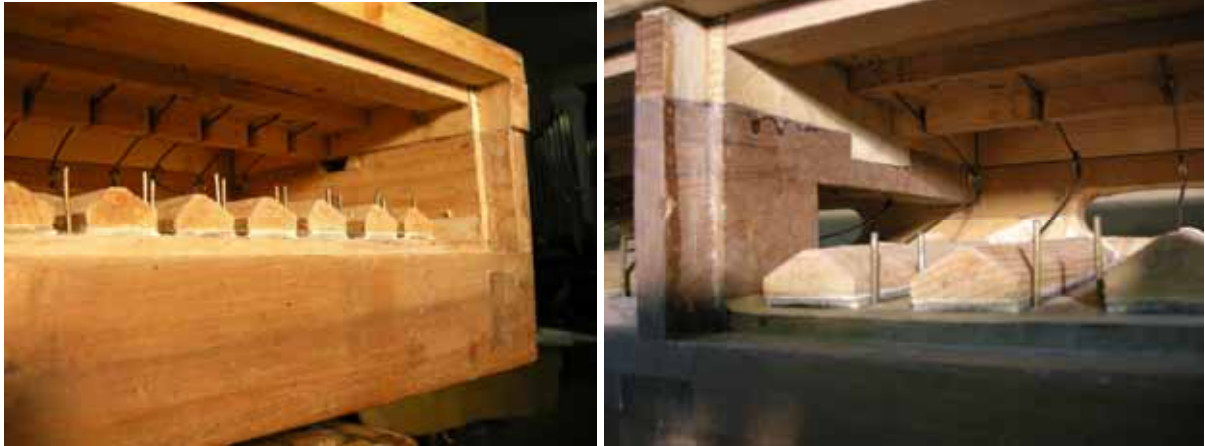
Feststellung: Die vorgefundene Situation mit einer undichten Lade und dem kontraproduktiven Ladenschwimmer erforderte eine grundlegende Sanierung.

Zustand der Windladen vor der Restaurierung. Deutlich erkennbar die Aufdoppelungen und Veränderungen.

Die **Massnahmen** sollten so schonend wie möglich ausgeführt werden, damit möglichst wenig Originalsubstanz geopfert werden musste. Dies bedeutete unter anderem, dass Lade und Stöcke nur sehr minimal abgerichtet wurden.

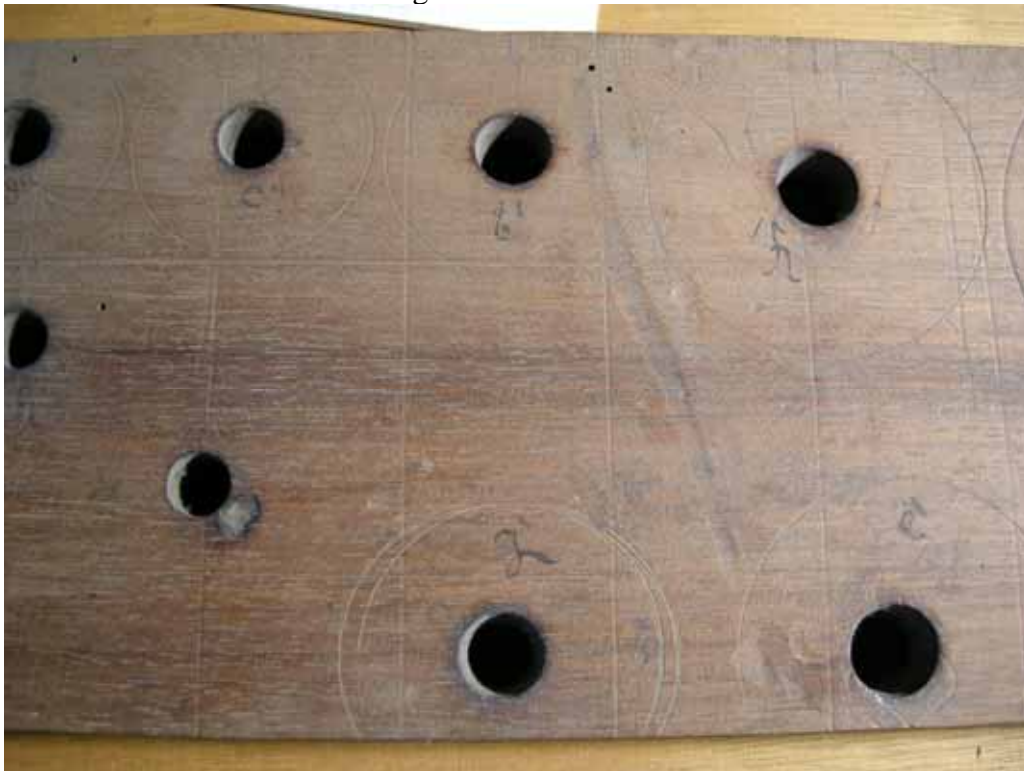
Anhand der Stockoberseiten ist die Originalität der Oberflächen gut zu erkennen. Dies bedingte ein schonendes Vorgehen!

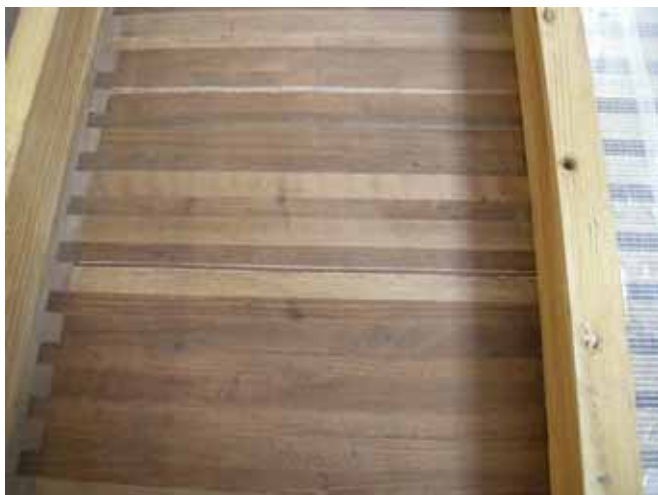
Die stark
abschwundenen Spunde
wurden aufgefräst. In
die Schlitze wurden
belederte Flicke
eingeleimt.

Ladenoberseite: Nach dem Entfernen der Stöcke und Dämme, wurde die Lade bestmöglich hergerichtet. Die angebohrten Kanzellen wurden repariert. Die Kanzellen wurden mit Warmleim ausgegossen.

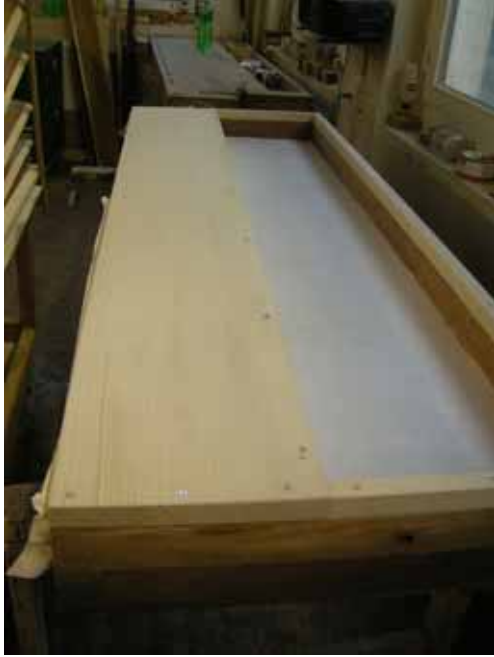
Vom originalen Ventilkastenboden waren wesentliche Fragmente als Aufdoppelungen für den neuen Ladenschwimmerbodenrahmen erhalten geblieben. Darin waren sogar noch die originalen Holznägel erhalten! Nach diesen Spuren erfolgte die Rekonstruktion.

Ladenunterseite: Hier waren grosse Veränderungen durch das Anbringen des Ladenschwimmers entstanden. Diese Eingriffe sollten rückgängig gemacht werden. Der Originalzustand konnte anhand der Befunde und Vergleichen mit Parallelinstrumenten (besonders der Chororgel von Bürglen/UR) ohne Probleme wieder hergestellt werden. Da der Ladenboden mit Pergament und Ventilstiften original (!) erhalten waren, entschlossen wir uns, den Ventilkasten nicht abzubauen. Die 1954 ausgebrochenen Durchbrüche zum hinteren Teil des Kastens wurden wieder verschlossen, indem Fichtenleisten über alle Öffnungen hinweg eingesetzt wurden. Diese Arbeit wurde sehr sauber und sorgfältig durch Herrn Keusch ausgeführt, sodass die Veränderung kaum erkennbar ist. Der hintere Bereich der Lade wurde wieder beledert. Im Bereich des Ventilkastens stellten wir fest, dass die originale Federleiste aufgetrennt wurde. Sie wurde wieder auf die gesamte Länge ergänzt und nach originalen Befunden in die vorhandenen Nuten eingesetzt.

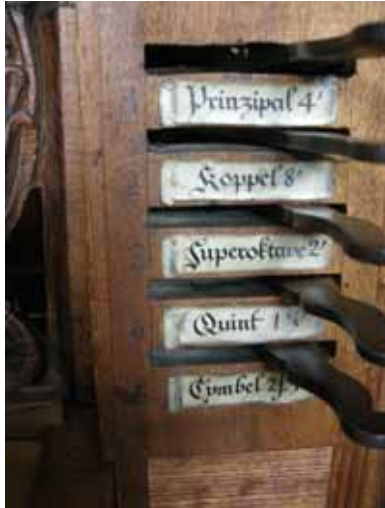
Die Registernamen wurden wohl 1954 auf Pergament aufgeschrieben. Da diese zum Werk passend erschienen wurden sie belassen. Rückschlüsse auf den Originalzustand waren nicht mehr möglich.

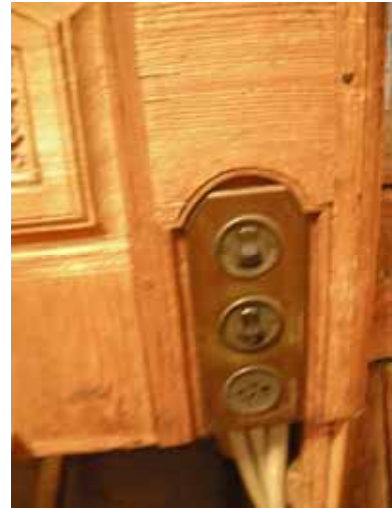
ersetzte Elektroinstallationen 1954

Elektrik: Die unschönen Einrichtungen am historischen Gehäuse wurden vollständig entfernt. Ein neuer Schlüsselschalter mit Leuchtanzeige befindet sich beim Treppenabgang. In der ersten Podestrie wurde eine Steckdose angebracht.

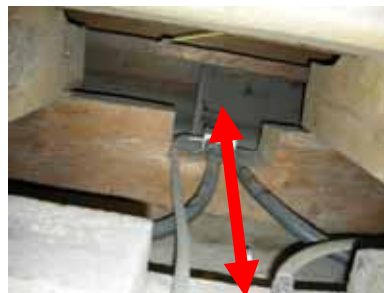
Originalbalken mit Ausschnitten des ursprünglichen Kanals zur Lade. Diese wurden wieder freigemacht zur Aufnahme des neuen Kanals.

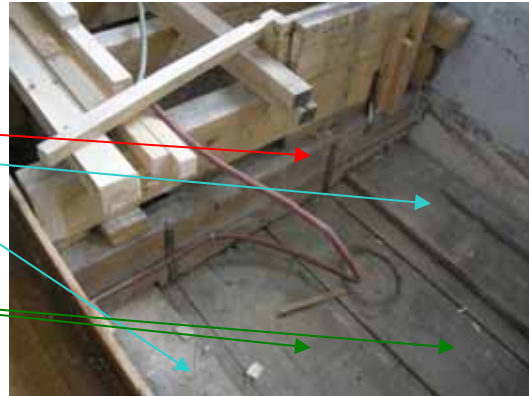
Tragebalken	→
Bohlenbretter, von unten festgemacht Leicht tragend	→
Blendbretter unten aufgenagelt, keinesfalls tragend!	→

Dies heisst, dass von unten auf die Tragbalken direkt die Abdeckbretter aufgenagelt wurden. Die Schreinerei Locatelli musste daher über diese labile Konstruktion eine tragende Dreischichtplatte und Isolationen einbringen. Diese Arbeiten wurden sehr sauber und mit möglichst wenig Platzverschleiss ausgeführt! Darauf erfolgte dann durch die Orgelbauer der Einbau der Bälge.

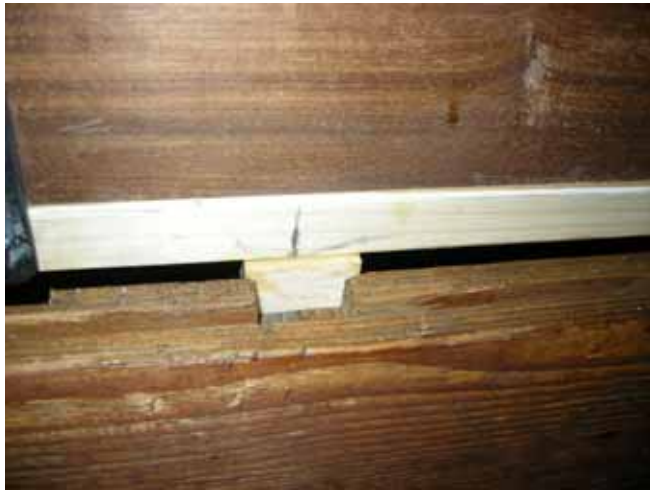
jetziger Zustand

Unter der Lade sind zwei Ladenträger vorhanden. Diese wurden 1954 als Folge der Anbringung der Schwimmerplatte um dieses Mass (ca 20 mm) heruntergesetzt. Zusätzlich wurde die Konstruktion verstärkt. Da diese Zusatzmassnahme positiv gewertet wurde, entschlossen wir uns, nicht die ganzen Lager neu zu machen, sondern sie lediglich um das entfernte Plattenmass aufzudoppeln. Dies war der geringste Eingriff!

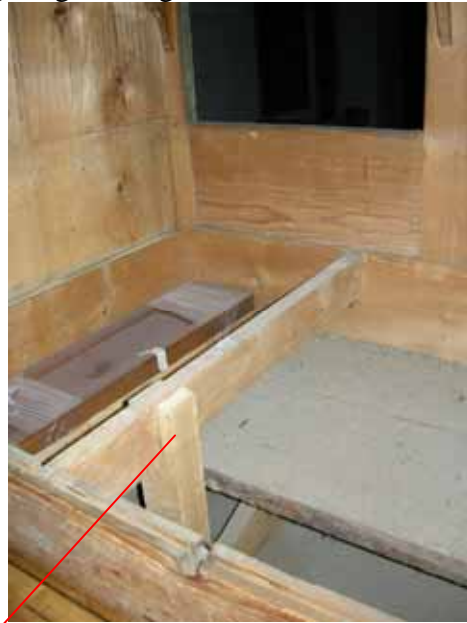
Zustand seit 1956

1954 ergänzte Stütze für das Ladenlager, wurde beibehalten!
