Walenstadt Kapelle St. Wolfgang

Restaurierungsbericht

der Arbeiten 2008 an der Bossar“d“orgel

Orgelbau Späth AG

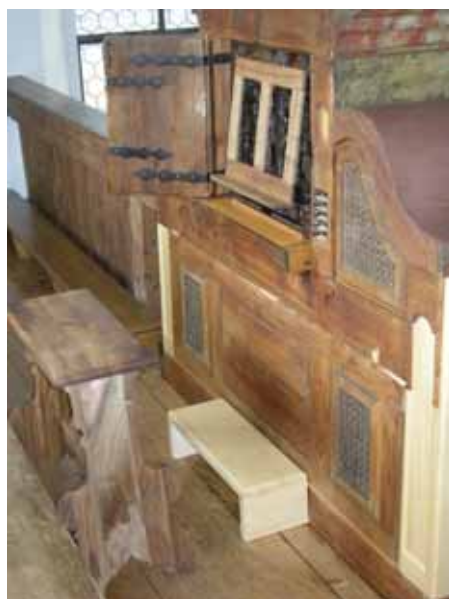
Wohl erst durch Späth wurde die Windlade 1954 erstmals ausgebaut, was das Zerschneiden der seitlichen hinteren Lisenen bedingte. Auch die Elektroinstallationen von 1954 wurden entfernt und die Löcher geflickt. Danach wurden neue Teile angebracht. Diese waren etwas klobig hergestellt und unpassend nachgebeizt. Wir stellten neue Teile her.

Aus Gründen der Ehrlichkeit haben wir die neuen Teile nicht gebeizt. Das Alter soll dies auf natürlichem Wege tun.

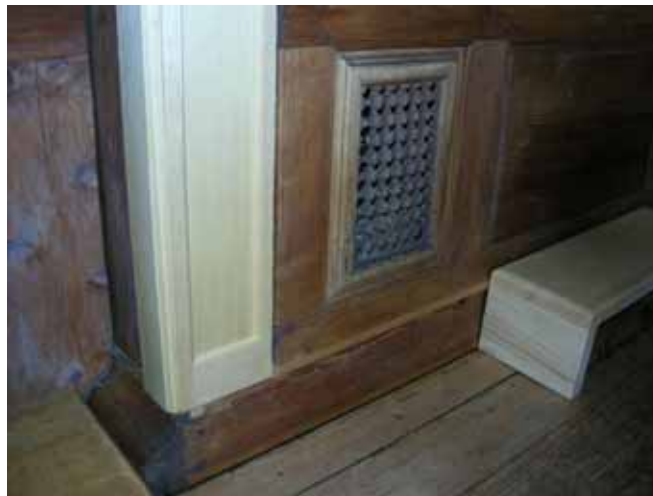
Die etwas grobschlächtigen Lisenenergänzungen waren schlecht nachgebeizt worden. Diese wurden nun in Fichte neu erstellt. Sie blieben, wie alle Ergänzungen an der Gehäuserückseite unbehandelt. Erst vor der Abnahme entschloss sich Herr Späth die gesamte Oberfläche der Rückseite einzuölen. Das Holz war durch die teils starke Sonneneinstrahlung richtig ausgedörrt!

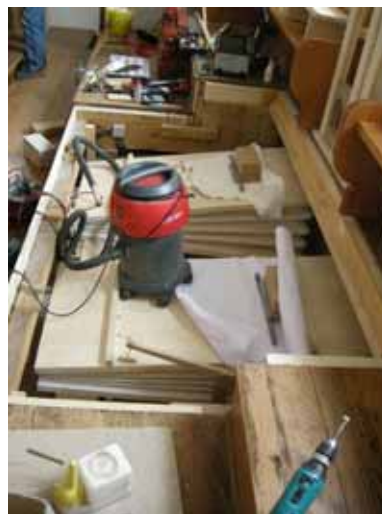
Bei Motorbetrieb sind beide Bälge unter Wind. Damit soll verhindert werden, dass der unbewegte mit der Zeit zum Knarren neigt. Zudem ist das Windmagazin grösser. Der Winddruck beträgt nun 50 mm WS.

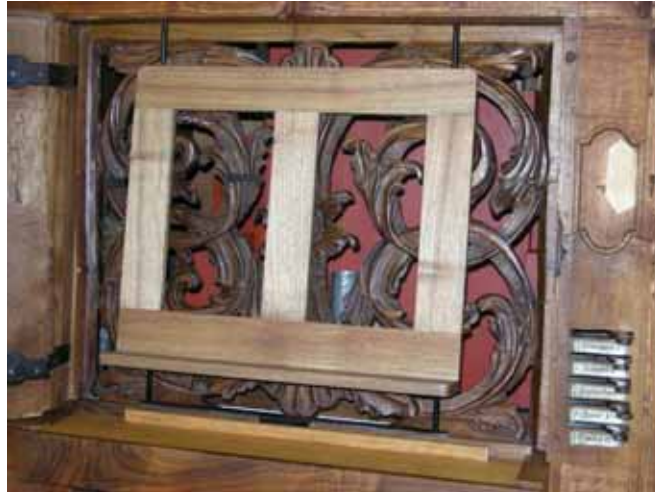
Am Notenpult waren zahlreiche Veränderungen festzustellen.

Als Ursprungssituation konnten wir feststellen, dass das geschnitzte Brett fast senkrecht in der Oeffnung stand. Als wohl um 1900 herum immer mehr Noten verwendet wurden, wurde eine erste Veränderung gemacht. Ziel sollte eine stärkere Neigung des Notenpultes ins Orgelinnere sein. Leider wurde das Schnitzwerk mit der Nussbaumergänzung für die grössere Schräge verleimt. Dadurch wurde das Schnitzwerk durch die Klimaschwankungen zerrissen! Eine bei dieser Restaurierung versuchte Erneuerung der Teile von 1900 überzeugten qualitativ nicht. Der Experte schlug daher vor, eine moderne Lösung zu realisieren. Die ursprüngliche Situation von Bossart wurde wieder hergestellt. Ein neues Notenbrett aus Nussbaum wurde auf 2 Metallröhrchen aufgesetzt es besitzt eine bestmögliche Neigung für bescheidenes Notenmaterial. Dieses Notenpult kann leicht herausgehoben werden.

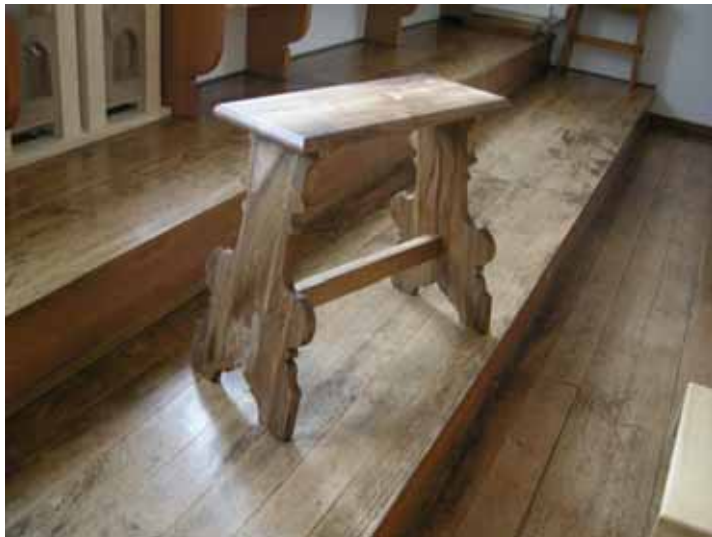
Orgelbank:

Die originale Bank war nicht mehr vorhanden. Es bestand eine schlichte Fichtenbank, welche wohl 1954 erstellt worden war. (Im Hintergrund an der Wand erkennbar) Wir waren der Auffassung, dass diese für das restaurierte Kleinod schlecht passen würde und entschlossen uns, nach Rücksprache mit der Bauherrschaft, in Mehraufwand eine neue, passende Nussbaumbank zu erstellen. Sie wurde formal dem Vorbild der Chororgeln von Muri nachempfunden.
